急傾斜地崩壊対策事業における風化土層厚の把握と対策検討例

神奈川県県土整備部 砂防海岸課
森永 勝正

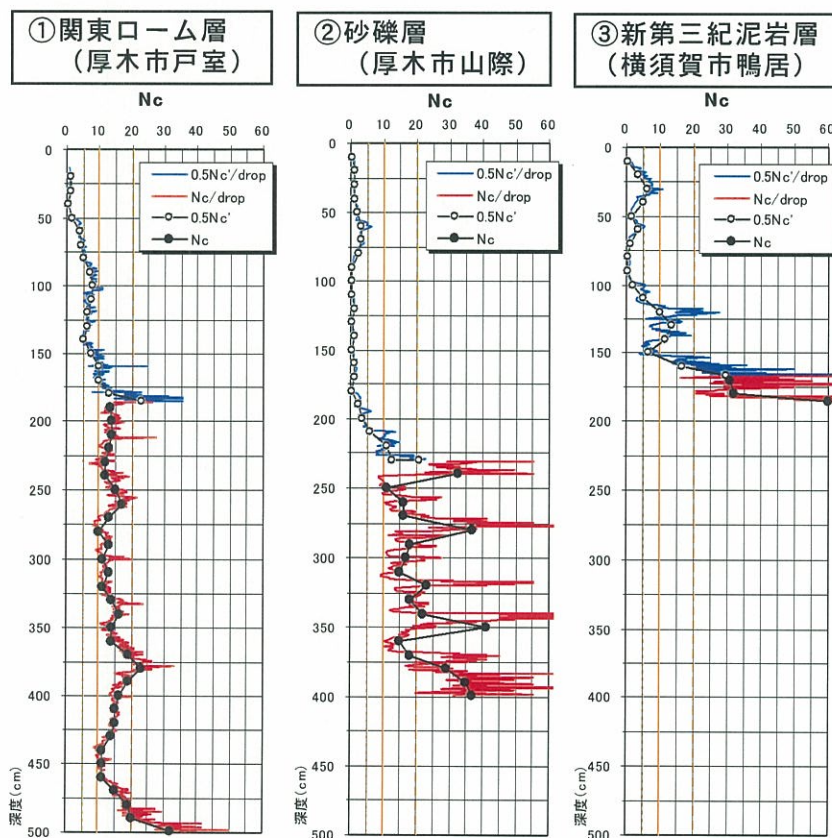
図 5 異なる地質における SH 型簡易貫入試験のグラフ例

試験を行った斜面の地質は①関東ローム層、②扇状地性の砂礫層、③新第三紀の泥岩層の 3 種類である。SH 型簡易貫入試験機の特徴である一打撃毎表示 ($0.5N_c'/\text{drop}$ 、 N_c/drop) は、従来型の簡易貫入試験機の 10cm 毎表示 ($0.5N_c'$ 、 N_c) よりも詳細に土層状態を反映しており、3 種類の地質の特徴がグラフのパターンに表れていることが分かる。

①関東ローム層では、 N_c 値は表層から深部に向かい漸増し、0~0.8m で $N_c=1\sim5$ 、0.8~1.7m で $N_c=5\sim10$ 、1.7m 以深は概ね $N_c=10\sim20$ の値をとった。局所的な硬い箇所、軟らかい箇所はなく N_c 値の推移が緩やかであり、一打撃毎表示と 10cm 毎表示による土層状況に顕著な違いは見られなかった。火山灰起源の関東ローム層では、こうした均質な土層状態がその特徴の 1 つと考えられた。

②砂礫層の現場は試験位置が斜面下部であり砂礫層を崩積土が覆う状態だった。グラフを見ると深度 2m 程度までは $N_c=1\sim4$ 程度で振幅も小さく、表土及び崩積土が堆積しているものと考えられる。2m 以深では N_c 値が急増し振幅も大変大きく、一打撃毎表示の N_c/drop は 10~60 超の間で激しく増減する。局所的な硬い箇所は礫によるものであり、その間にある軟らかい箇所がマトリックス自体の硬さを示す。従来の 10cm 毎表示 (グラフ中の系列: $0.5N_c'$ 、 N_c) では礫とマトリックスの分離が悪いが、SH 型簡易貫入試験機の一打撃毎表示により砂礫層の状態が明瞭に把握できた。

③泥岩層では、深度 1.1m までは $N_c=1\sim5$ 程度と軟らかいが、深度 1.1~1.5m に $0.5N_c'/\text{drop}=10\sim20$ になる部分が 2 箇所見られる。現地の露頭からこれらは泥岩の強風化礫であると推察される。それ以深では $N_c=20$ を超え 60 以上の値をとり、弱風化部あるいは基岩に達したと考えられる。ここで一打撃毎の値を見ると深度 1.8m 付近に $N_c/\text{drop}=20$ 程度の箇所があり、基岩内のクラックの存在が推察される。

以上のように、SH 型簡易貫入試験結果を調査箇所の地質概況を踏まえて総合的に考察することで、従来のグラフより詳細に土層状況を推定できると考えられる。

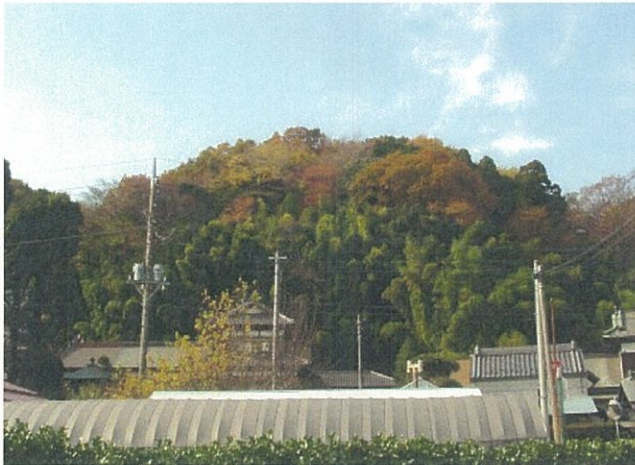
図 6 調査斜面全景 (山際)

本調査地(図 6)は厚木市山際地内で、水平距離約 90m、高さ 35m、斜面平均角度 30° (斜面下部角度 45°)、斜面下に人家があり平成 15 年 5 月に急傾斜地崩壊危険区域の指定を受けている。調査地のある中津原台地は段丘群からなり、中～大礫を主とする砂礫層を基盤としその上位をローム層が整合に覆う。ここでは平成 14 年度にボーリング調査を 3 箇所実施しており、このデータの補完と斜面状況の面的な把握のため、SH 型簡易貫入試験を斜面 4 断面(各断面約 10~15m ピッチで 3~4 箇所ずつ)と既存ボーリング箇所直近(1m 以内)の計 16 箇所で行った(図 7)、ボーリング調査結果と SH 型簡易貫入試験による Nc 値との関係を合わせて風化土層厚を推定した。

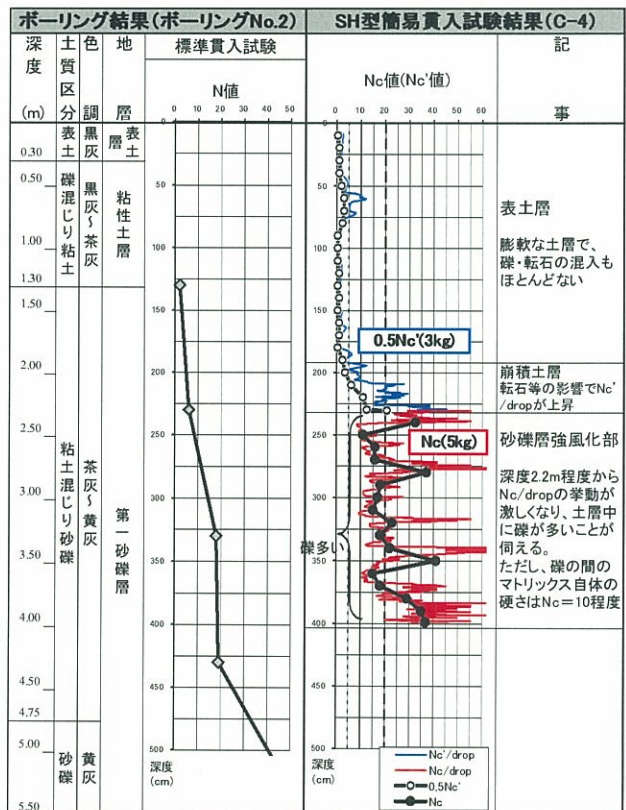
図 8 ボーリング結果との対比 (山際)

SH 型簡易貫入試験結果とボーリング調査結果の対比を図 8 に示した(ボーリング No.2 地点: 斜面下部)。

ボーリング結果では、地表から 1.3m までは風化した礫混じり粘土で N 値 2 となった。1.3m から 4.5m までは、粘土混じり砂礫で、2.3m 付近で N 値 6、3.3m 付近では N 値 18、4.3m 付近で N 値 19 となった。

SH 型簡易貫入試験結果では、地表から 1.9m までは膨軟な土層で Nc=1~3、深度 1.9m~2.3m までは転石等の影響が見られ Nc=5~10 となった。2.3m 以深では礫の影響で Nc/drop の振幅が激しく Nc=11~41 となったが、礫の間のマトリックスは Nc=10~15 である。この礫層は、試験箇所近傍で見られた露頭(図 9)のように、マトリックス中に中～大礫が多量に存在する状態であると思われる。対比結果及び過去の簡易貫入試験による調査事例⁴⁾より、Nc=0~5 が表土層、Nc=5~10 がローム層または崩積土層、Nc=10~20 が深部ローム層または砂礫層風化部と考えられた(表 3)。また、軟らかい土層ではほぼ Nc=N に近い関係が得られた。

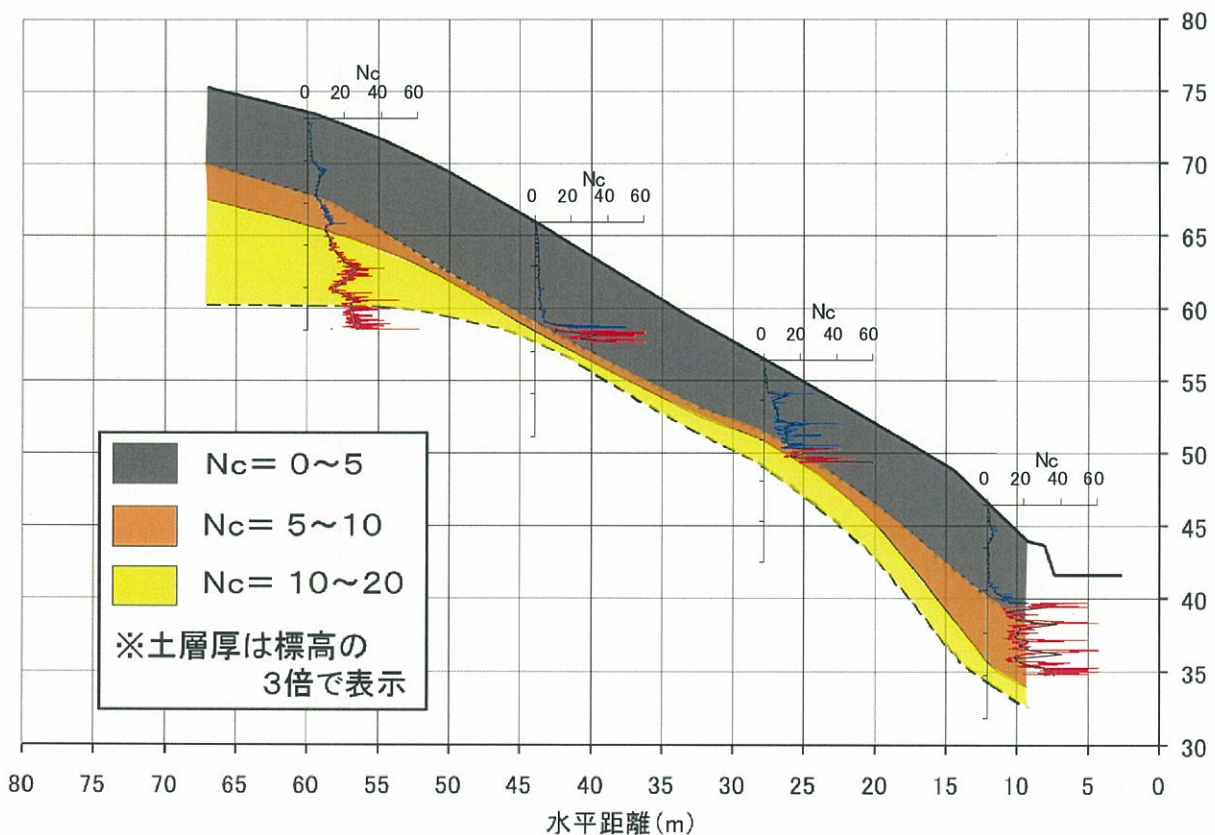
図10 推定土層厚断面図(山際C側線)

調査結果を基に、推定土層厚断面図を作成した(図10:土層厚のスケールは標高の3倍)。Nc値10以下の土層厚に着目すると、斜面上部では2.6m、中部では1.9~2.5mとやや薄く、下部で3.6mと厚くなった。このように、Nc値10以下の軟らかい土層が斜面全体を厚く覆っていることが分かった。

斜面の傾斜を勘案すると、上~中部は傾斜が緩いのに対し、下端部の急傾斜部では、傾斜と土層厚がともに大きいため、何らかの対策を講じる必要があると考えられた。

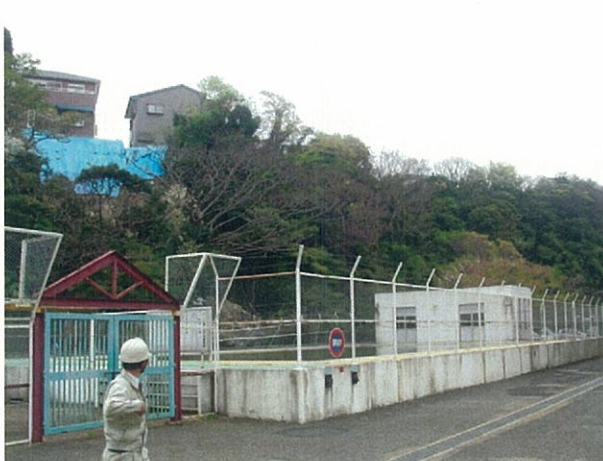
図13 調査地全景(鴨居)

本調査地の横須賀市鴨居3丁目地内(鴨居3丁目B)は水平距離約150m、高さ20m、平均傾斜約45°の斜面である(図13、14)。斜面上には広葉樹林が成立しているが、斜面下部には小学校が位置し、斜面上は宅地として造成されている。また斜面下部には防空壕が数箇所掘られている。調査地の地質は新第三紀中新世の三浦層群逗子層であり、泥岩砂岩互層でやや泥岩優勢である。当斜面では平成16年3月31日に128mmの連続雨量を記録し、斜面左方で最大幅20m、最大崩壊深2mの崩壊が発生した。

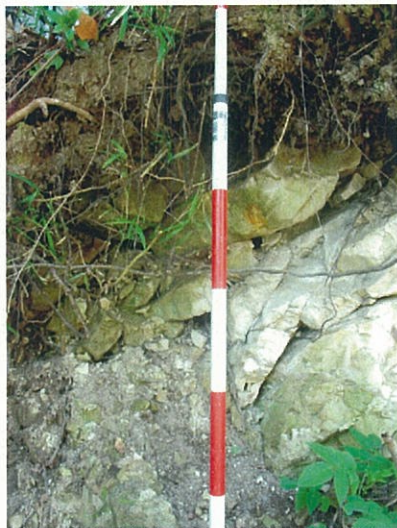
図 17 露頭状況 (P-13 付近)

ボーリング結果との対比により Nc 値と風化泥岩との関係が把握できたが、ボーリング箇所が斜面上端・下端の切土部であったために基岩が表面付近の浅い層に現れ、斜面上部の風化土層に関する詳細なデータが得られたとは言い難い。そこで、崩壊地脇の斜面中腹で見られた露頭とその直近で実施した SH 型簡易貫入試験結果とを比較することで、 Nc 値と風化土層状況との対比を試みた (図 17、図 19)。

露頭観察結果では深度 0.4m まで (AB 及び C 層) は風化礫を含まず根系のよく発達した森林土壌であり、 $Nc=1\sim2$ であった。深度 0.4~1.0m (R1 層) では風化の進んだ泥岩がブロック状を呈するが、指圧で容易に潰れる硬さであり、 $Nc=5\sim11$ であった。深度 1.0~1.5m (R2 層) はクラックが発達した強風化泥岩で R1 層よりやや硬く、ハンマーの軽打で容易に碎ける程度であり、 $Nc=6\sim18$ であった。深度 1.5~1.8m (R3 層) はクラックの発達した強風化泥岩であり、ハンマーの打撃により碎ける程度の比較的硬質な状態であり、 $Nc=24\sim31$ であった。貫入停止となった深度 1.8m 付近では $Nc=46$ となり、弱風化部或いは基岩に達したものと推察された。この R3 層と崩壊地内に露出した泥岩 (図 18) とを露頭観察結果や周辺で実施した SH 型簡易貫入試験結果から比較検討したところ、両者は同等の風化状態・土層であると推察され、R3 層に相当する土層が崩壊地内に露出していると考えられた。

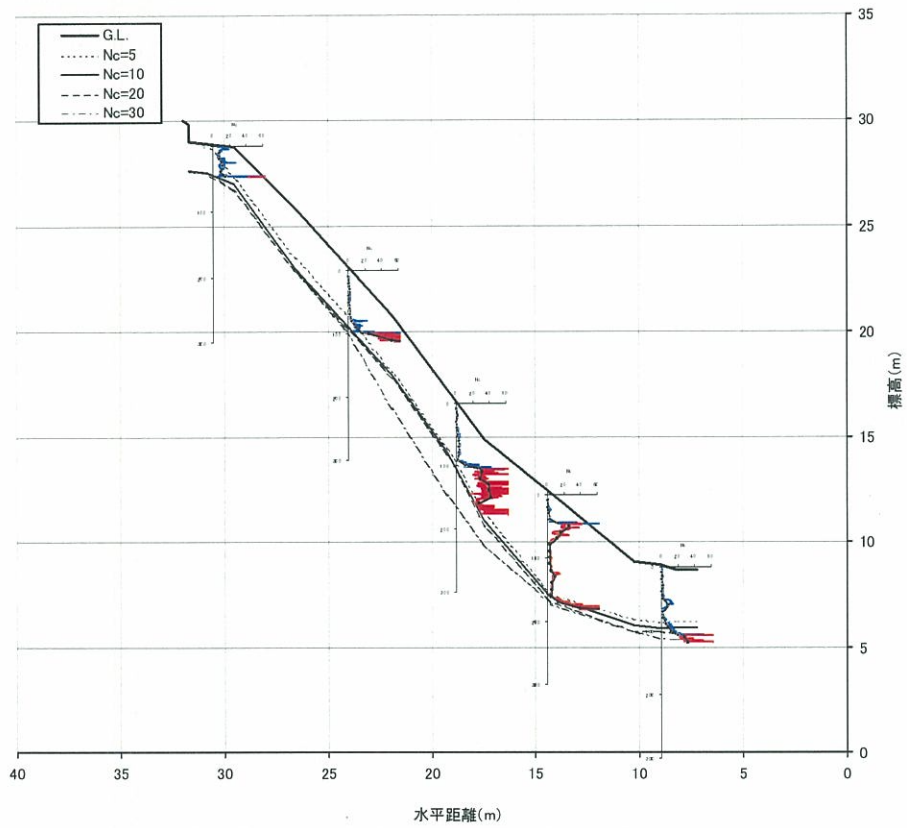
図 20 SH型簡易貫入試験による土層厚分布図 (D断面)
 ※土層厚は標高の3倍のスケールで表示

SH型簡易貫入試験結果を基に、D側線の推定土層厚断面図を作成した(図20:土層厚のスケールは標高の3倍)。斜面中腹のP-7地点以外では $N_c=5, 10, 20, 30$ 相当の土層厚の差が小さく、泥岩の風化層が薄いことが分かった。斜面頂部は土層厚が薄い、宅地造成時に切土されたためと推察できる。斜面下部では土層厚が厚く、傾斜が上部よりやや緩くなっており、崩積土が堆積していることが分かる。

既往の簡易貫入試験の研究では $N_c=10$ 相当の土層が表層崩壊すべり面とされることが多い。だが本調査地では露頭や崩壊地との関係より、 $N_c=20\sim30$ の強風化層も一部崩壊していると考えられることから、安全側を見て $N_c=30$ を潜在すべり面と仮定すると、本調査地の他の区間においても最大層厚2m程度の崩壊が今後発生する可能性が考えられる。
