のり面と 環境

2010, No.33

盛土のり面における補強アンカー工法の施工事例について

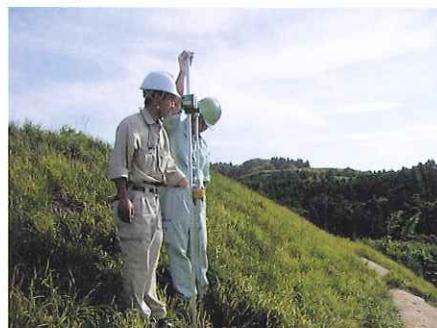
写真-1 SH貫入試験

SH 貫入試験は、3kg、または5kg の重錘を 50cm の高さより自由落下させ、この際の 1 打撃毎の貫入深さを 0.1mm 単位まで測定し、これを 10cm 打撃回数に換算することにより地盤の強度を求めるものであり、従来の土研式簡易貫入試験の精度を高めたものである。3kg 重錘による 1 打撃貫入抵抗値を Nd' /drop、5kg 重錘による 1 打撃抵抗値を Nd/drop として表し、3kg 重錘を用いることにより斜面表層の軟らかな地盤調査の精度を高め、深部の比較的締まった箇所に達した後 5kg の重錘とし調査を行うものである。

これまで盛土のような軟質なり面に対する簡易な調査方法がなかったため、盛土のり面の表層が緩んで行くことは経験的に理解していても、数値として計測することが困難であった。しかし、近年、自然斜面の表土層調査に用いるため SH 型貫入試験機を開発したため、これを用いて試験地盛土表層の状態について確認調査を行った。

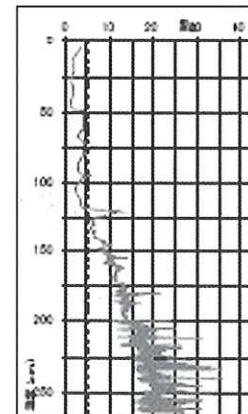
SH 貫入試験結果

SH 貫入試験の結果、法面の表層 50cm 程度までの Nd/drop 値 (N 値 = Nd/drop) は 5 程度以下であり、深度 1m 程度では Nd/drop 値が 10 程度となり、浅い部分の緩みが著しいことが判明した。

Nd/drop 値	湿润 深度
上段	2-34	95cm
中段	3-38	63cm
下段	1-6	27cm

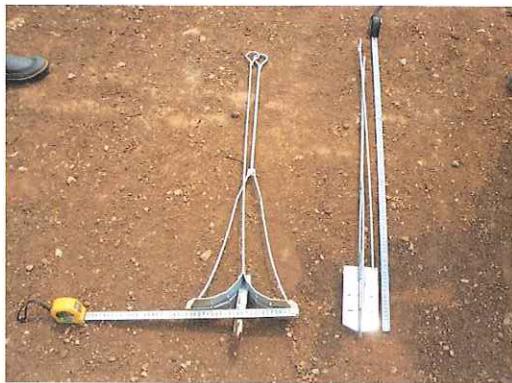
写真-2 ジオアンカー

- ・右側打設前アンカー
- ・左側打設後アンカー
- 打設により先端部を拡翼させ引抜抵抗力を發揮させる

SH 貫入試験実施地点にジオアンカーを打設し、次いで、これを引き抜くことにより、アンカーの極限引抜力を求めるとともに、引き抜かれたアンカーの鶴翼抵抗板の展開状況を確認した。この結果、抵抗板は想定どおり展開していること、比較的軟質な箇所においてもジオアンカーの極限引抜力は 2.5t/本程度を見認めることが確認できた。

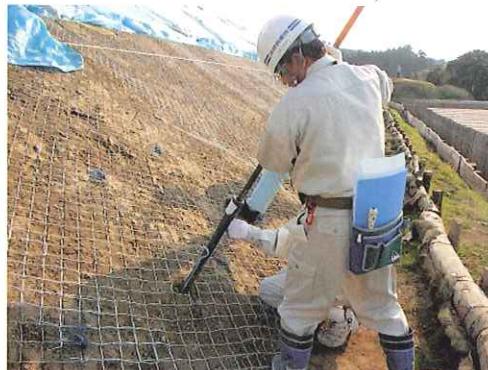
写真-3 ジオアンカー打設状況（人力）

| アンカー打設工 | : ジオアンカー専用の打込み工具にてアンカーを打設する。 |

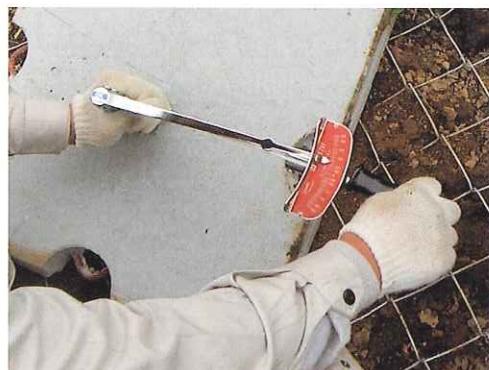
写真-4 トルクレンチ締付状況

| トルクレンチ締付 | : トルクレンチを用いて設計荷重まで締め付けを行なう。 |

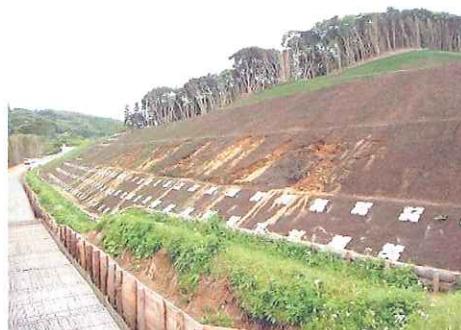
写真-7 中段部崩壊状況

施工を行ってから数日後に強い降雨があり、無処理である中段部のり面が崩壊したが（写真7,8）、補強を行った下段のり面は崩壊を免れた。中段部のり面の崩壊深度は50cm～100cm程度である。

崩壊箇所に対しては、埋戻を行った後、ジオアンカーを用い補強を行ったが、これ以降、法面における崩壊は発生していない。
